Topic:	Update / Anleitung	27.11.2020 15:49:00		
TERRIS IWR 282 "1A33 – Fix Update Loop" – by – DTM				
Update-Prozedur_IWR282_1A333_AL-SL-Fix.doc				
PUNKT NO	Beschreibung	Info		
INFO	Die nachfolgende Beschreibung dient der Durchführung des Soft- wareupdates "1A33" für IWR 282, welche in einer Endlosschleife des Installationsassistenten -verursacht durch das Softwareupdate 1A32- hängen.			
INFO	Es gibt zwei Varianten, wie das Update installiert werden kann. Die nachfolgenden Schritte skizzieren die Varianten.			
	Sofern die App UNDOK bereits auf einem Smartphone verwendet wird, ist Variante der Zuverlässigkeit wegen vorzuziehen.			
11	Variante 1			
	 Das Gerät startet mit dem Einrichtungsassistenten. Führen Sie diesen inklusive der Anmeldung in Ihrem Netzwerk komplett durch bis die Meldung erscheint "Einrichtungsassistent abgeschlossen". Schalten Sie das Gerät über den Hauptschalter "ON/OFF" aus. Warten Sie eine halbe Minute. Schalten Sie dann das Gerät wieder ein und warten Sie bis die Ab- frage zum Einrichtungsassistent erneut erscheint. Machen Sie dann nichts (keine Tasten etc. drücken) und warten Sie bis folgende Meldung erscheint.

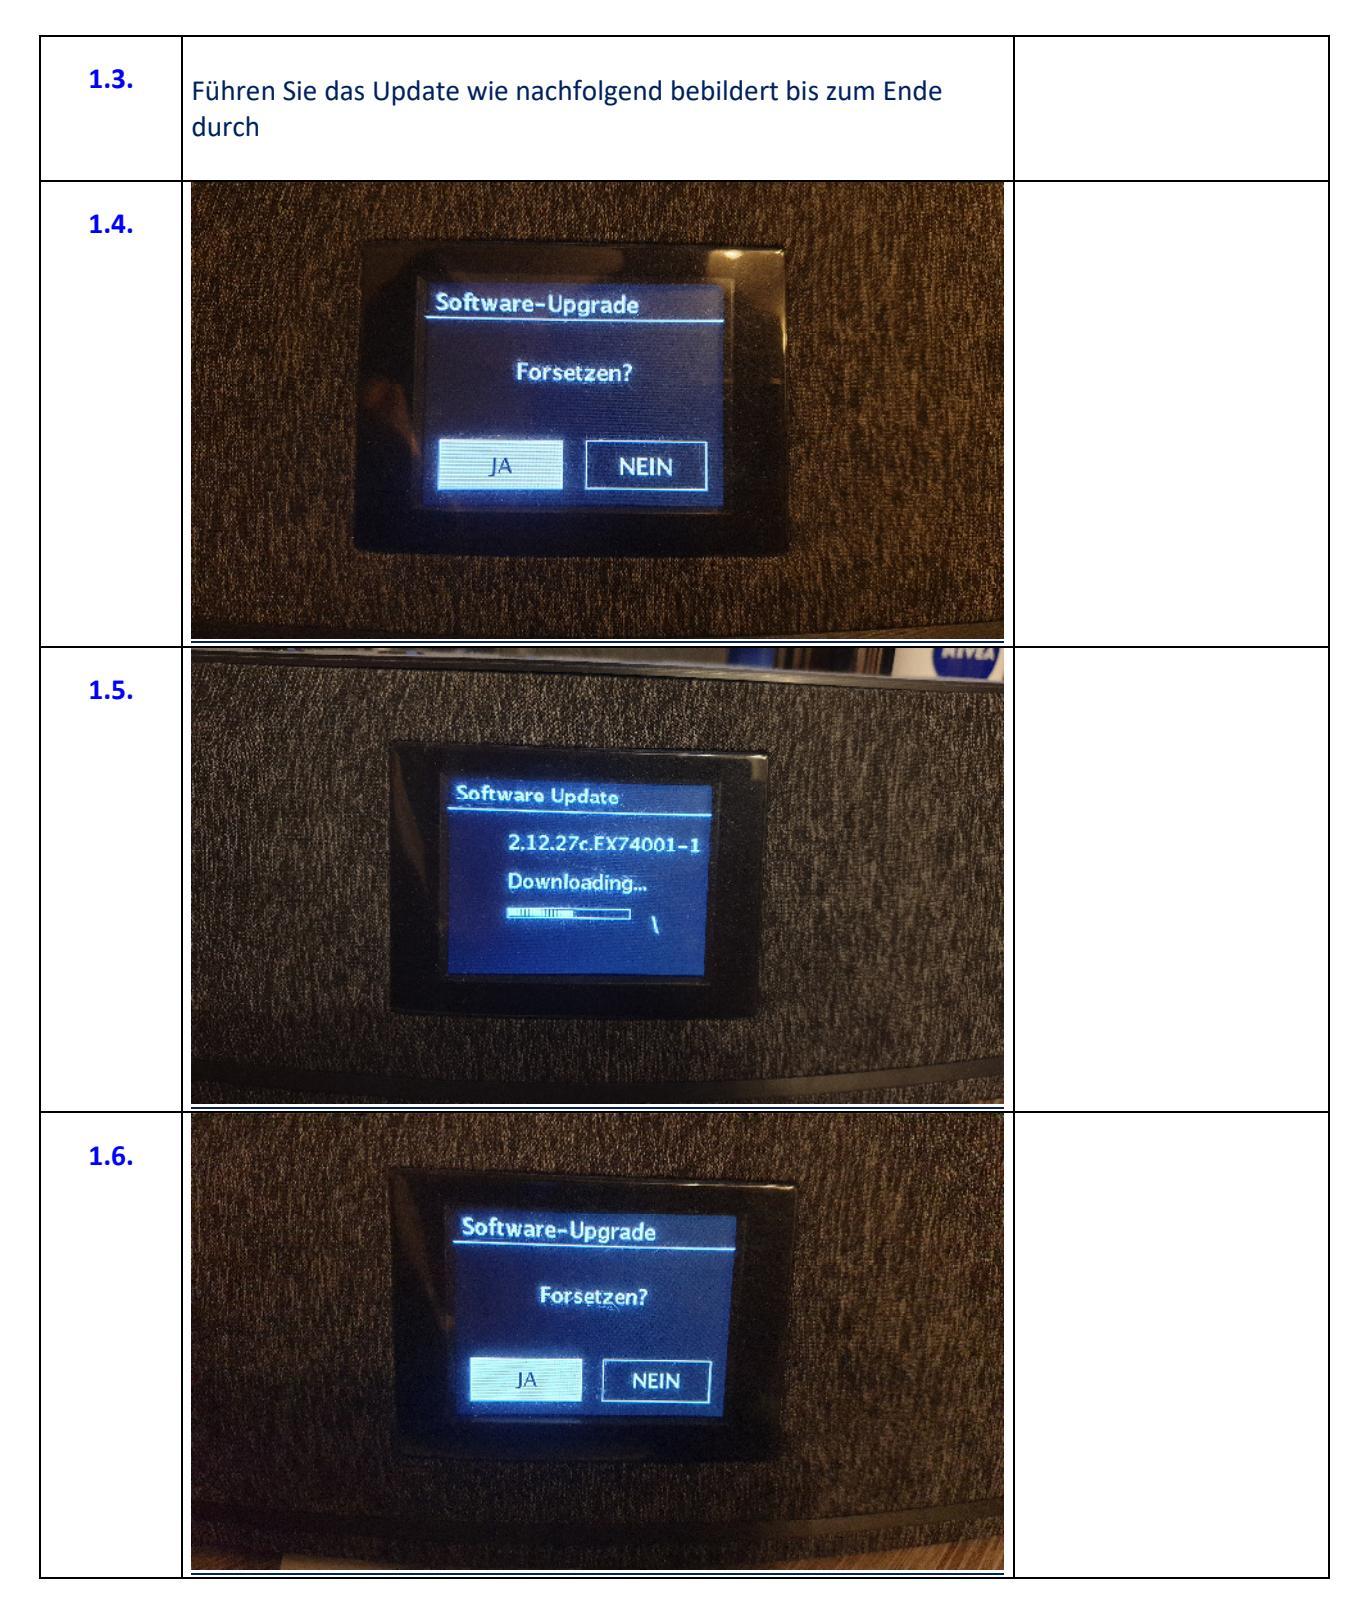
1.2.	Software-Upgrade Neue Version 2.12.27c.EX74 Zum Update neu starten?
